## **BAUGRUNDGUTACHTEN**

### **Straßensanierung Gersdorfer Straße Hermsdorf**

| Proj.-Nr.: | 647/7242 |

Magdeburg, 13. Dezember 2021

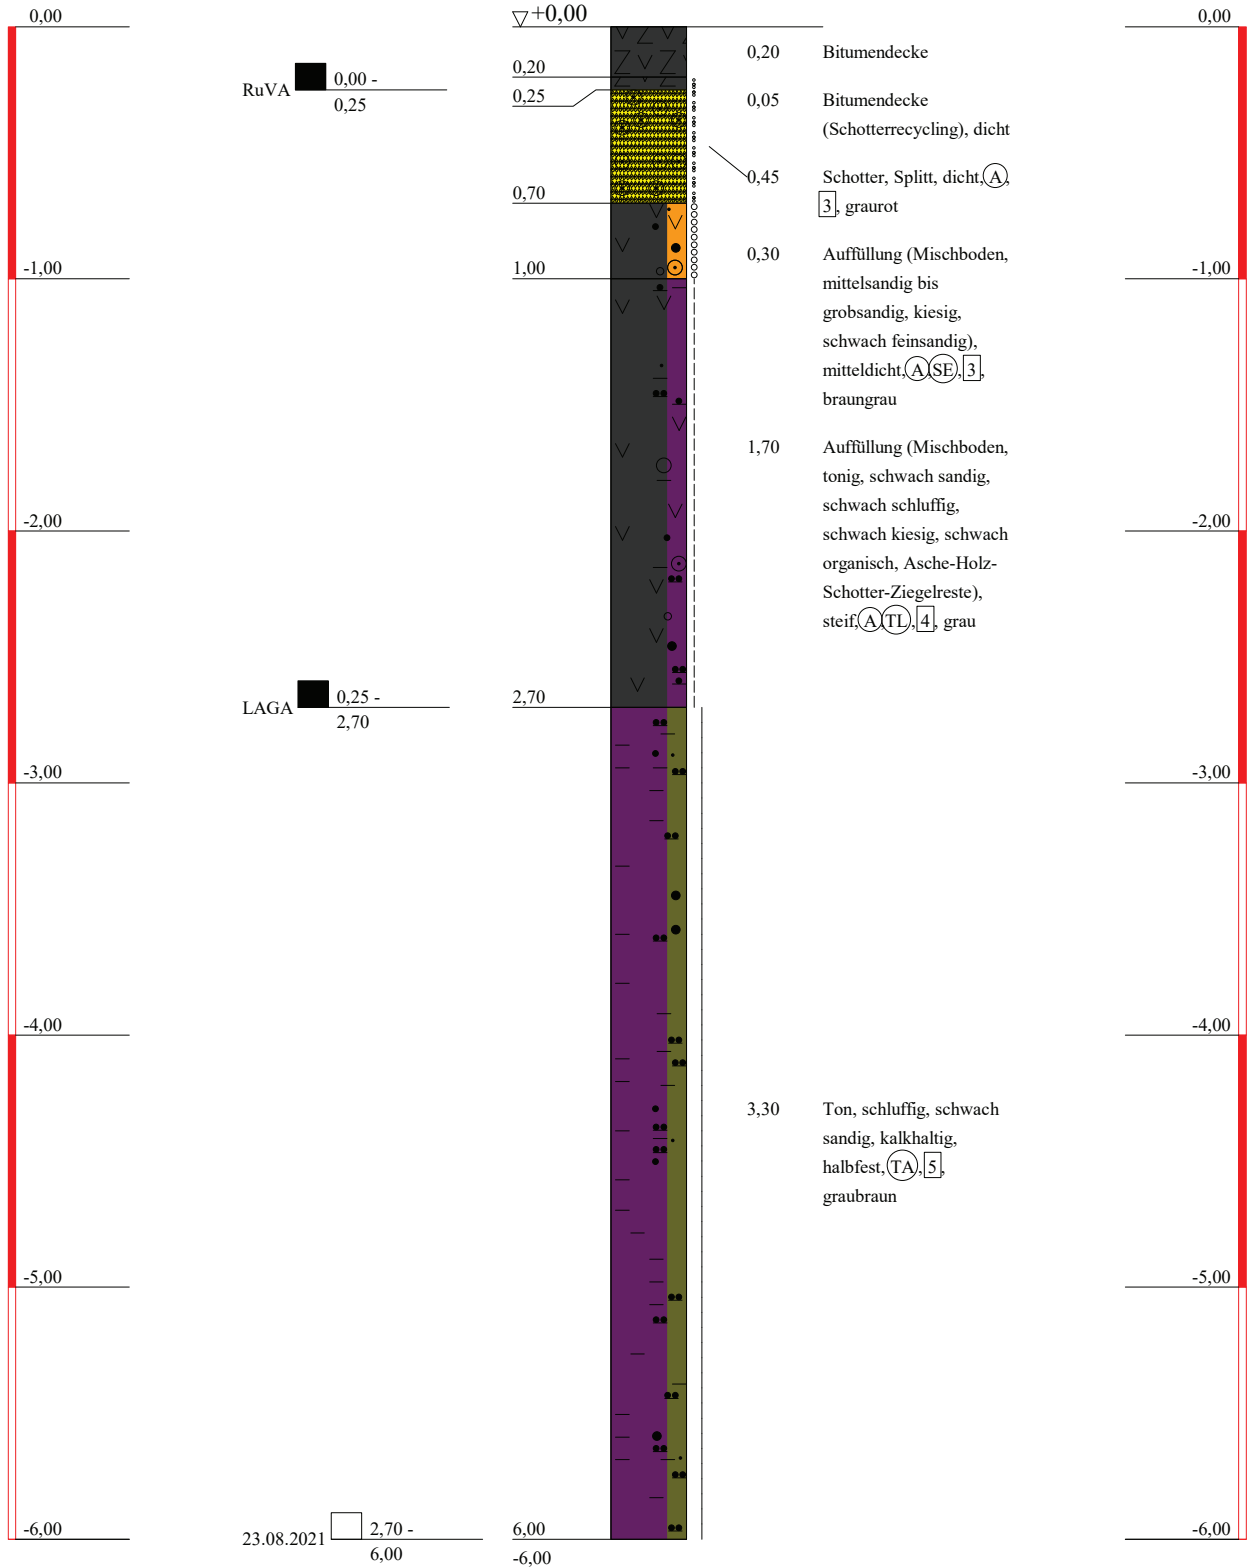
# BS 1

Im Rissbildungsbereich wurde 1 Rammkernsondierung bis 6 m Tiefe unter GOK abgeteuft. Unter der Straßenkonstruktion wurden ab 1 m Tiefe unter GOK tonige Mischbodenauffüllungen mit Bauschutt,- Holz- und Ascheresten in steifer Konsistenz bis in 2,7 m Tiefe unter GOK festgestellt.

Darunter folgen halbfeste, ausgeprägt plastische Tone bis zu Endteufe.

Die Rissbildungen im Straßenkörper werden insbesondere auf die Austrocknung der Tone über die nordseitige Böschung zurückgeführt. Durch die vergangenen niederschlagsarmen Jahre sind die Wassergehalte in den Tönen deutlich zurückgegangen.

Des Weiteren hat der vorhandene Baumbewuchs den Tönen zusätzlich Feuchtigkeit entzogen, die nicht wieder über Niederschläge nachgeliefert wurde. Dadurch entstehen in den Tönen Schwundrisse, die zur Volumenverkleinerung des Bodenkörpers führen. Dieses zeigt sich dann in Setzungsrisen oder ähnlichem, wie sie im nördlichen Fahrstreifen erkennbar sind. Die Rissbildungen können auch nach einer Straßensanierung ohne Böschungssicherung nach entsprechenden Witterungslagen wieder auftreten.

## Fahrstreifen Nordseite

Vor Durchführung der Straßensanierungsarbeiten ist eine Sicherung der nordseitigen Böschung einzuplanen.

Empfohlen wird zur Böschungssanierung das Einbringen einer Spundwand zur Verhinderung der weiteren Austrocknung der Böschungsseite. Gleichzeitig wird damit auch der Wasserentzug durch den Baumbewuchs aus dem Dammkörper unterbunden.

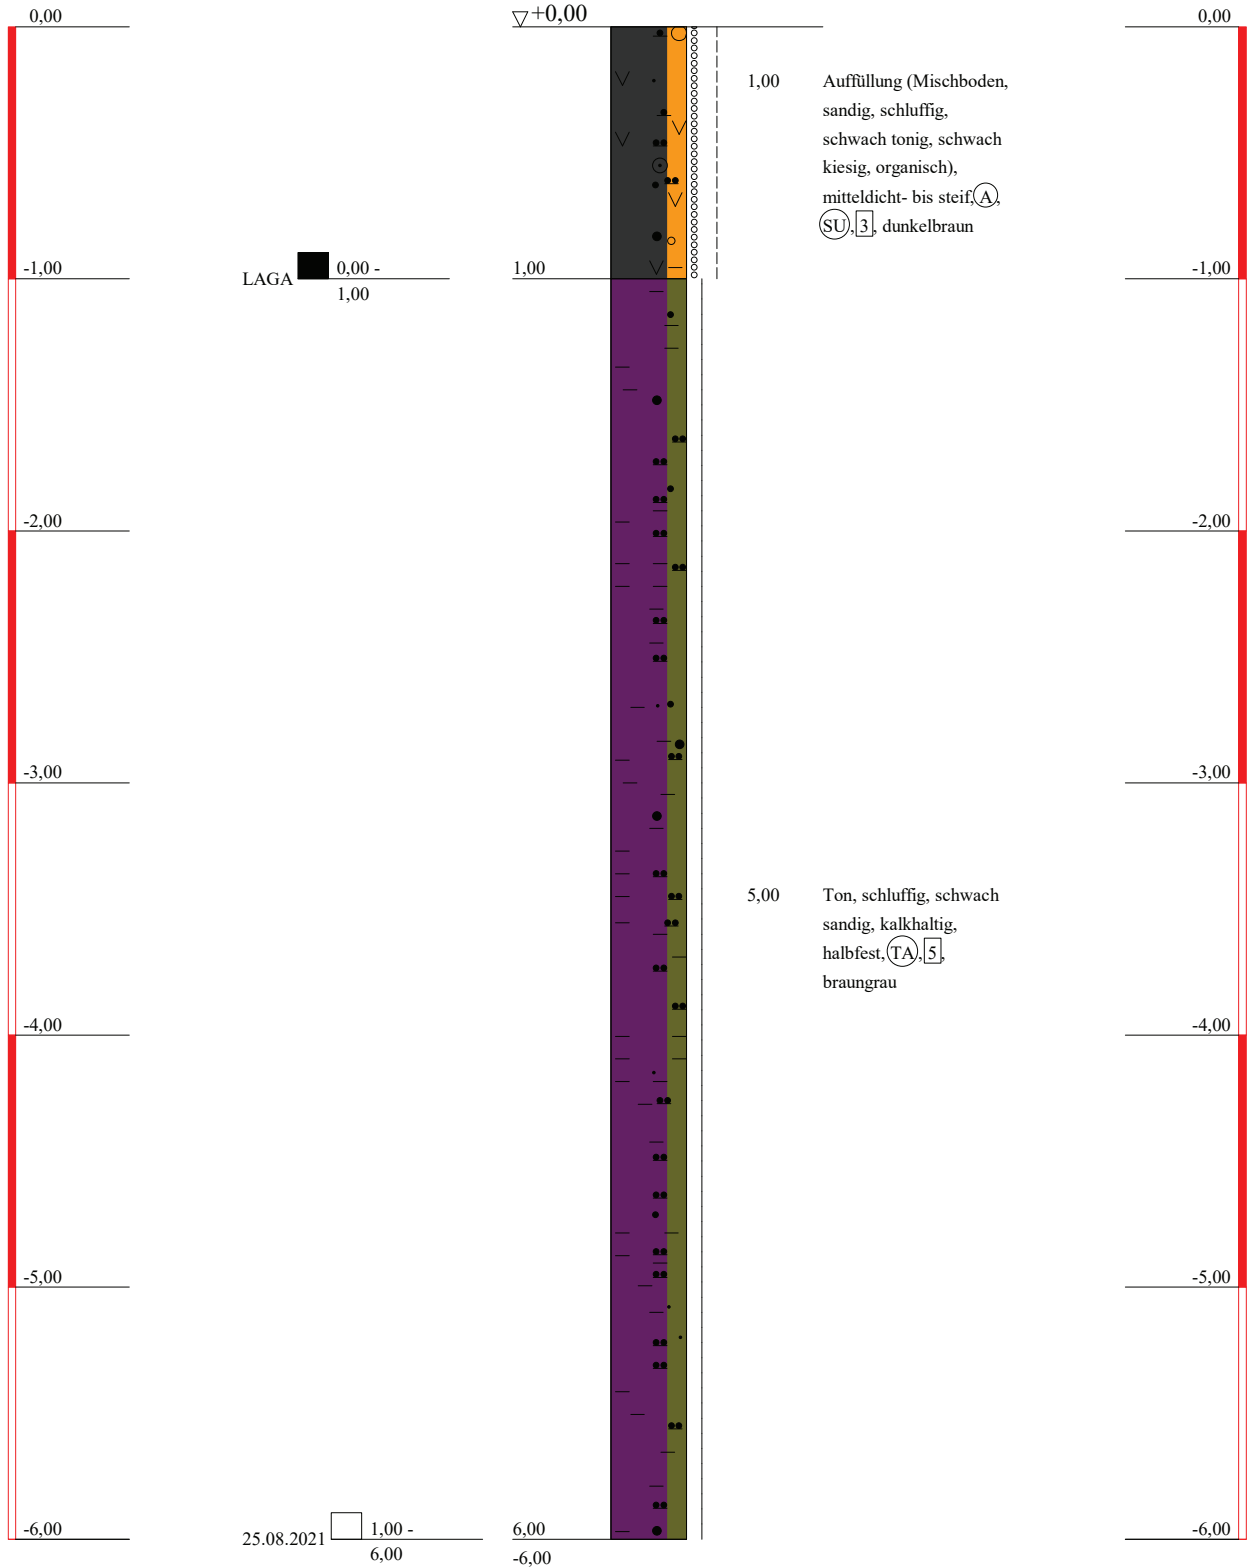
# BS 2

Eine zweite Rammkernsondierung im südlichen Nebenbereich (BS 2) zeigte unter sandig-schluffigen Mischbodenauffüllungen ebenfalls die ausgeprägt plastischen Tone ab ca. 1 m Tiefe unter GOK.

Seitenbereich Süden
